Commune de SAINT-SAVIN

Carte des aléas

Note de présentation

Réf. : 15021113

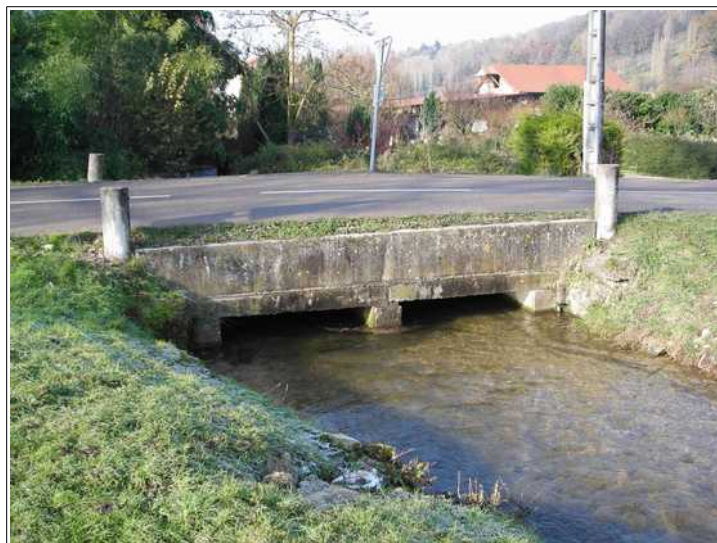
Vue du pont de la RD54f, on notera sa faible ouverture. En débordant, le ruisseau peut se diriger en direction des constructions visibles en arrière plan sur sa rive droite.

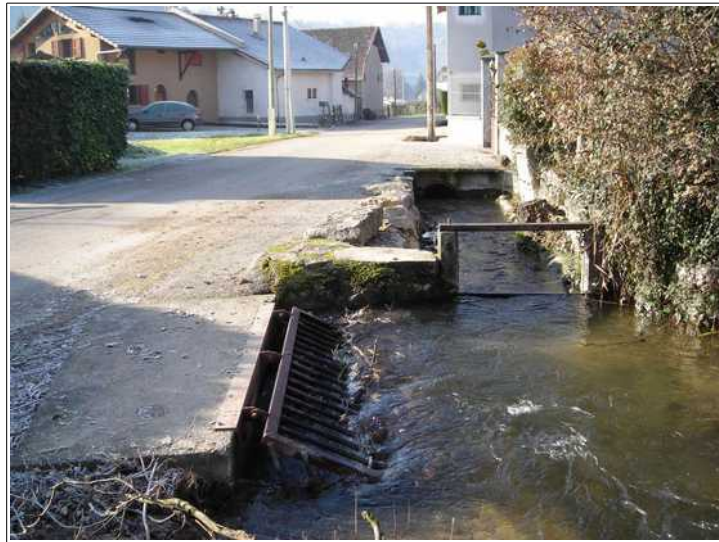
Le ruisseau de SAINT-SAVIN longe la voie communale rejoignant la RD143 et la VERCHÈRE. Des aménagements hydrauliques le contraignent et augmentent le risque de débordement. Plusieurs maisons sont menacées d'inondation.

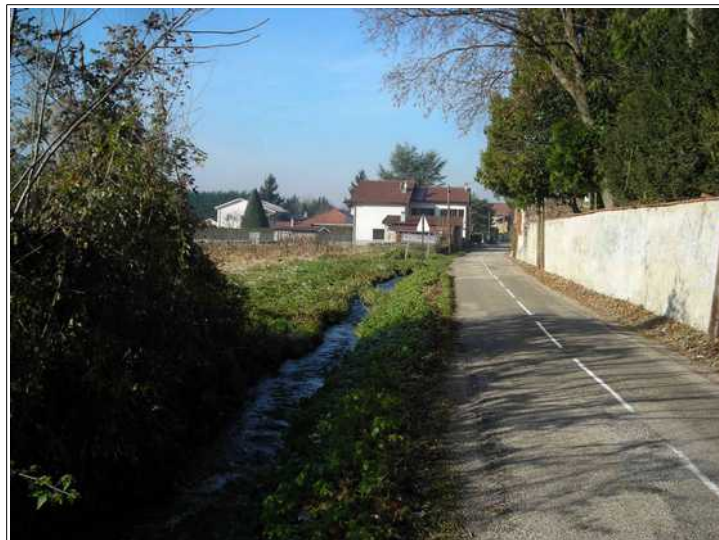
Canal d'arrosage déviant une partie de l'eau du ruisseau de SAINT-SAVIN en direction de LA GRANDE CHARRIÈRE.

Un canal d'arrosage est également aménagé 100 mètres à l'amont de ce groupe de maisons. Il dirige l'eau en direction du quartier de LA GRANDE CHARRIÈRE. En cas de débordement il peut se déverser sur la voie communale conduisant à LA GRANDE CHARRIÈRE (rive droite). En rive gauche ses surverses peuvent rejoindre le champ d'inondation naturel du ruisseau. Les débordements de ce canal peuvent alors se propager jusqu'au quartier de LA GRANDE CHARRIÈRE. La prise en compte du risque de débordement du canal amène à élargir considérablement le champ d'inondation du ruisseau et à considérer une grande partie du lieu-dit LA GRANDE CHARRIÈRE comme étant inondable.

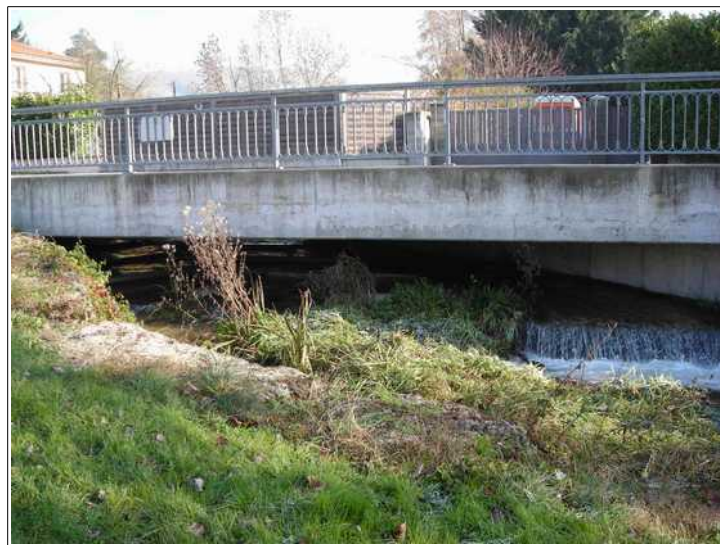
Pont de la RD143b vu depuis l'aval, on notera la faible hauteur de son tablier.

ce pont peut favoriser la formation d'embâcles, donc l'inondabilité des terrains amont. A l'aval de la RD143b, le lit a fait l'objet de travaux de recalibrage. Un chenal imposant permet l'écoulement du ruisseau qui franchit ensuite la RD143 pour rejoindre une zone humide. Le franchissement de la RD143 s'effectue perpendiculairement au sens d'écoulement générale du cours d'eau (cheminement sinueux). Cette partie du bourg est très sensible hydrauliquement et reste soumise au bon fonctionnement général du ruisseau, notamment à la préservation de ses capacités naturelles à écrêter les crues à l'amont. Le principal point noir réside au niveau de l'ouverture du pont de la RD143b. En effet, en cas d'obstruction, le ruisseau surversera sur la chaussée et une partie du débit pourra alors se diriger en direction du lotissement situé en rive droite (lotissement construit sur l'emplacement d'une pisciculture). Des débordements au niveau de la RD143 ne sont également pas à exclure, sachant que le trajet du ruisseau est sinueux à ce niveau et connaissant les débits susceptibles de transiter (débit centennal théorique de $30 \text{ m}^3/\text{s}$). Il convient donc de tenir compte de possibles surverses sur la RD143 et sur ses bas-cotés et d'une propagation des débordements jusqu'au rond-point de l'entrée ouest du bourg.

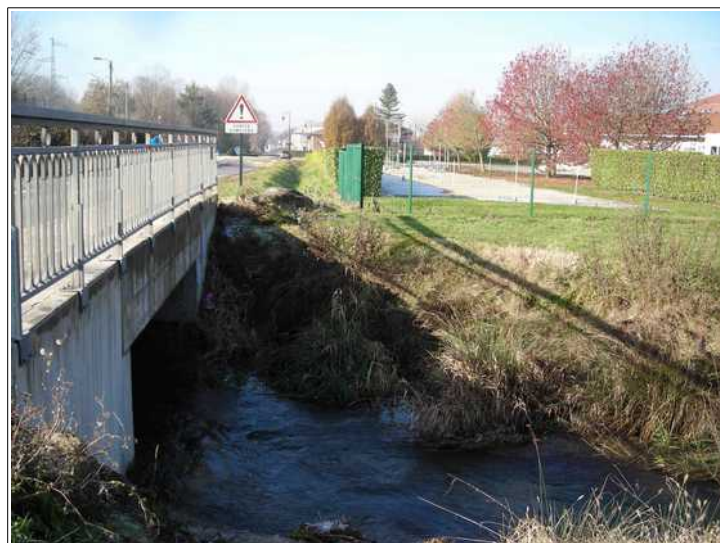
Pont de la RD143, on notera le virage à 90° du ruisseau et le risque de le voir déborder à l'amont de l'ouvrage.

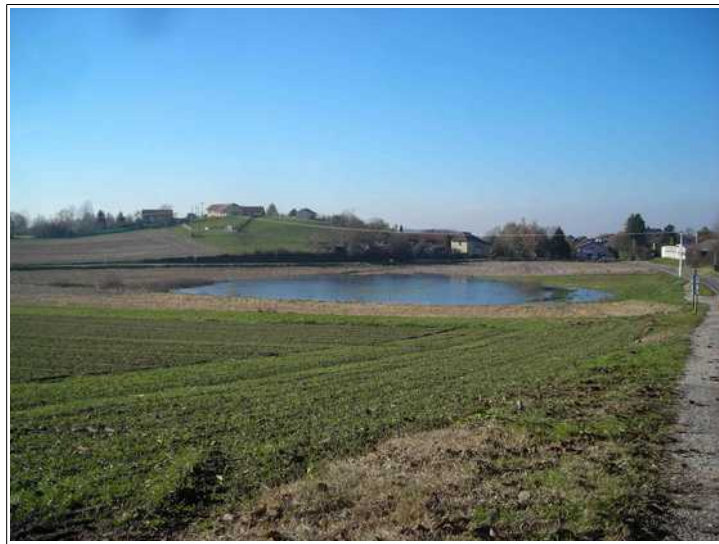
Cuvette inondable à l'amont de DEMPTÉZIEU. L'eau stagne en hiver puis la zone s'assèche en période estivale.

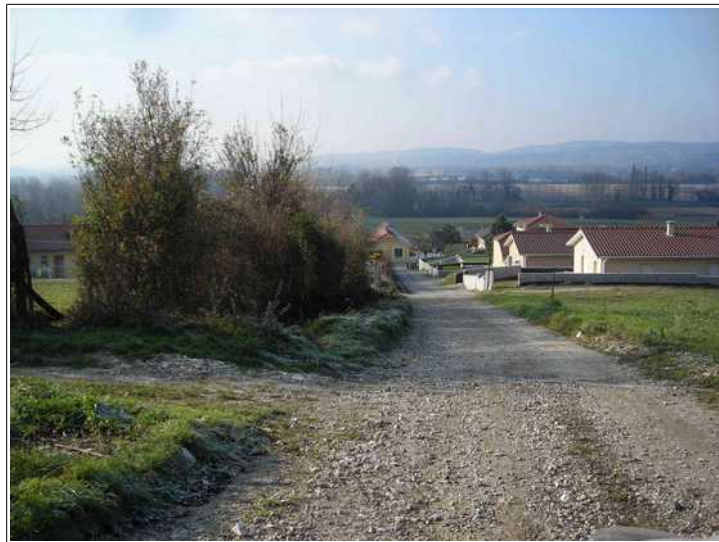
Le ruisseau peut déborder sur le chemin de LA RIGOLE.

Le ruisseau en crue peut ainsi déborder sur le chemin de la RIGOLE, le long duquel il dispose d'un lit très étroit, et divaguer jusqu'à la voie communautaire de CHEMIN DE SAINT-MARTIN. Des phénomènes d'érosion sont possibles sur le chemin rural qui est empierré, ce qui peut avoir pour effet de réapprovisionner le cours d'eau en transport solide.

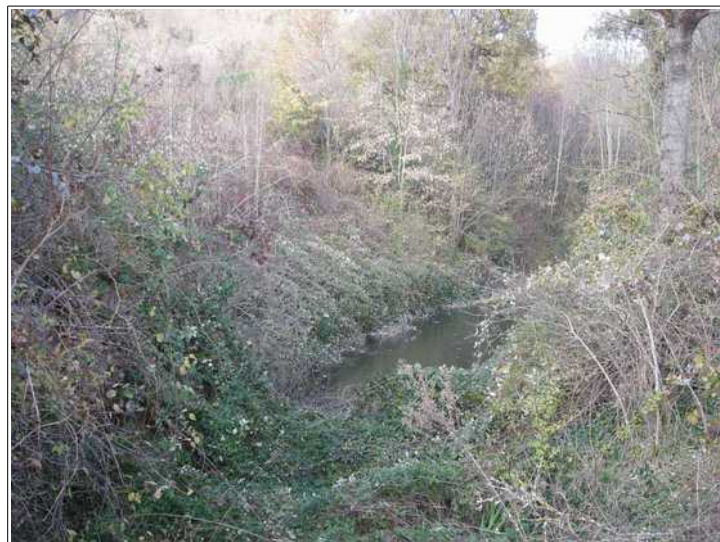
Bassin d'orage aval du ruisseau du RIEU, on notera la présence d'eau alors que la photo a été prise en période sèche.

Il convient donc de tenir compte d'une éventuelle insuffisance des bassins d'orage en considérant que des débordements sont toujours possibles en direction du bourg. Le ruisseau peut ainsi divaguer sur la voie communautaire MONTÉE DU RIVIER puis sur la rue des TRUITELLES conduisant à la place de la mairie. Il peut également s'étaler sur des propriétés voisines de ces voiries en profitant de la présence de points bas. Ses eaux peuvent ainsi atteindre la mairie et s'étaler autour. Compte-tenu de l'espace disponible, de l'éloignement du point de débordement et pour souligner
